更新条件(1)の活動ポイントに代わる道守認定更新レポート用紙

朝日ヶ峰地区の擁壁に発生しているコンクリートの目視による変状調査

居住地周辺などで見かけるインフラ構造物の目視調査報告（コンクリート構造物）

橋梁名：金比羅橋（こんぴらはし）

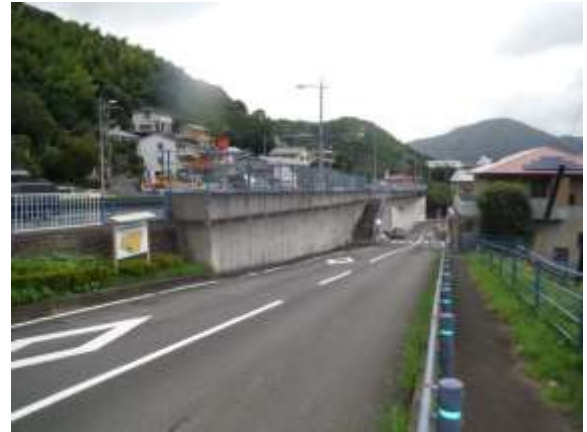
図-1

調査場所：長崎市〇〇町▲

調査対象構造物：道路擁壁

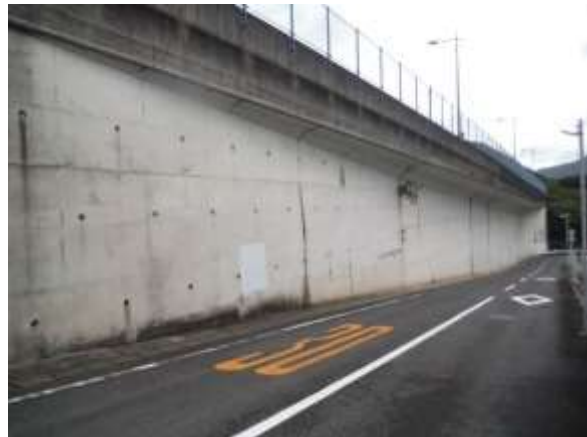
図-2

国道34号線朝日ヶ峰の交差点から網場町へ向かう道路沿いで、擁壁の上部は張出して国道34号の歩道の一部となっている。擁壁の大きさは、長さが180m、道路勾配のため高さが低い所で3m、高い所で10mである。手前60m(擁壁①)が垂直壁であり、階段から奥の120m(擁壁②)は上部が張出している構造になっている。(図-2, 3参照)そのため、雨がかりが少ないのでコンクリート表面の色は白い。上部の歩道のパラペットの壁と比較しても明らかである。

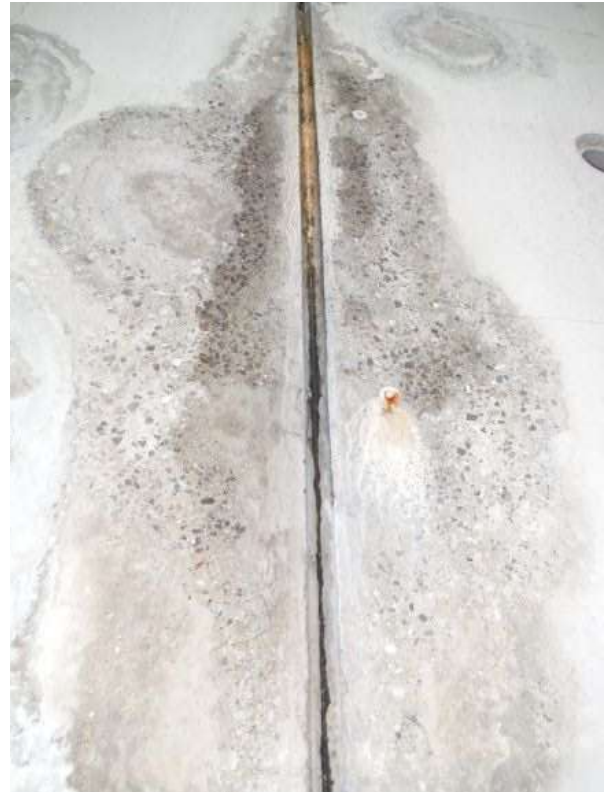
図-4

漏水している場所の周りのモルタル分が剥離しており、粗骨材面が出現している。(図-4、5参照)変状箇所は大小合わせて30箇所前後である。

変状の箇所が、漏水付近に発生しているので、漏水がコンクリートに悪影響を及ぼしていると考えるのが妥当である。アルカリ性であるコンクリートを溶かすことができるのは酸性物質である。擁壁の裏側に酸性物質が存在し、地下水がそれをコンクリートの表面に抽出し、中和反応が進みモルタル分を溶かしたものと考える。雨がかりのない現場の環境は、擁壁面の有害物質を洗い流すことができないので、さらに変状を加速させる結果となっている。漏水箇所より上方に侵食しているのもそのためであろう。(図-5参照)

今回は目視による調査のため、酸性物質が何であるのかが解りませんでした。今後調査を進めるためには、まずは酸性物質を化学分析し特性を知ることが肝要であると考えます。酸性物質が特定できれば、酸の強弱が解ります。施工時に発生したものか、もともと存在していたものか、外部から侵入してきたものかが推定できます。それによって、今後引き続き変状が進むものかが把握できます。

目視の範囲内では、崩壊等の心配は無いと考えます。しかし、酸の強い擁壁の裏側の変状は把握できていません。今のところ鉄筋の錆汁の抽出がないので大丈夫でしょう。錆汁の抽出があれば危険信号だと考えられます。酸の抽出が止まらず、変状が進む場合は崩壊の危険性もありますので引き続き経過観察が必要であると考えます。

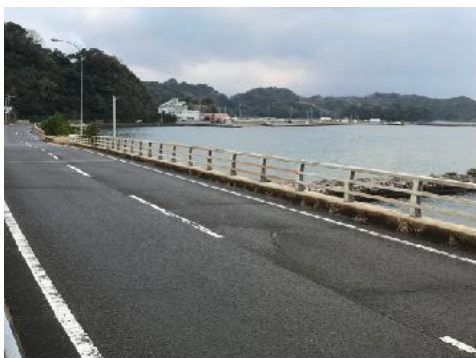
橋面（2径間目）（写真-4）

また、路面のアスファルトは写真-4、5のように亀裂が生じており、相当の年数が経過していることが推察される。また、A2桁端部(下面)には、水が侵入していることが観察され、エフロレンセンスやひび割れが発生している。(写真-7、8、9)

本橋の路面状況、桁下の水の跡から排水が十分になされていないように考えられる。対策としては、路面の舗装打ち替えに伴い橋面防水工の再施工を行うこと。また、桁端部のひび割れ補修を早い段階で実施することが望ましいと考えられる。端部以外は、よく観察できなかったが、概ね綺麗な状態であったように思われる。管理者による定期的な点検がなされ、今後も適切な維持管理が継続して行われることを期待する。

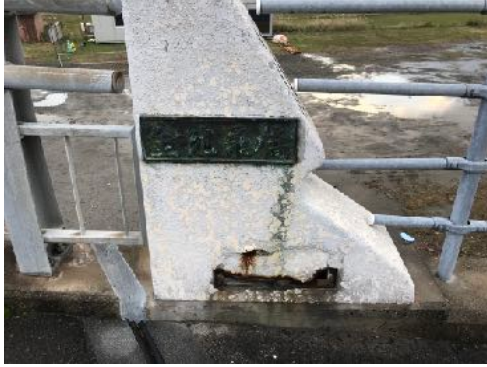
A2 橋歴版 (写真-6)

橋梁は、橋歴版から建設後33年経過していることがわかる。建設位置が大村湾の河口であり、海水による飛沫の影響が大きい橋梁であることが推測される。その影響として、A2橋歴版下部(写真-6)のように鉄筋露出が見られ塩害が進行していることがわかる。

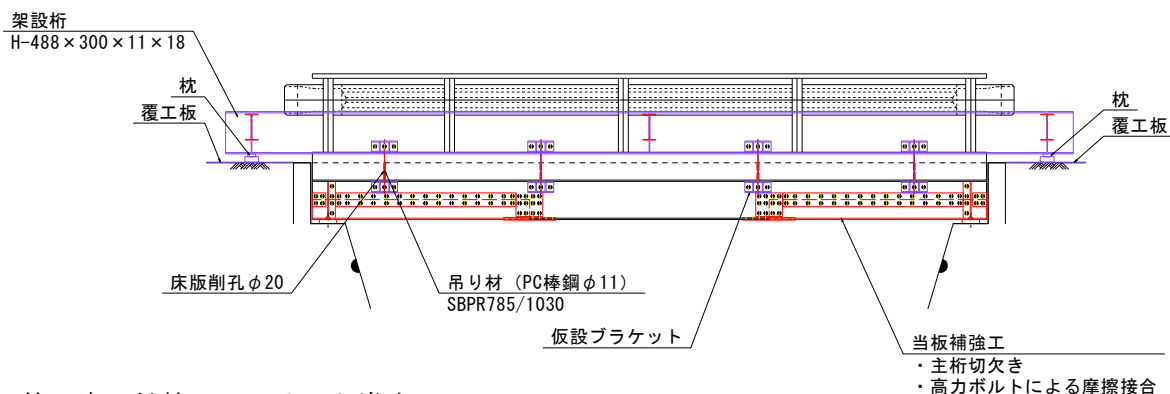
<第1案(採用案): 主桁切欠き補修>

腐食が著しい部分を切欠き、補強部材を高力ボルトによる摩擦接合により取り付ける工法。

路面に設置した吊桁からPC鋼材で上部工を吊り上げ、桁の切欠きや補強部材と取付けを行う。
